# **BALINIT® LUMENA**

## Conformado productivo

# BALINIT® LUMENA:

## Cumple con los requisitos más duros del conformado

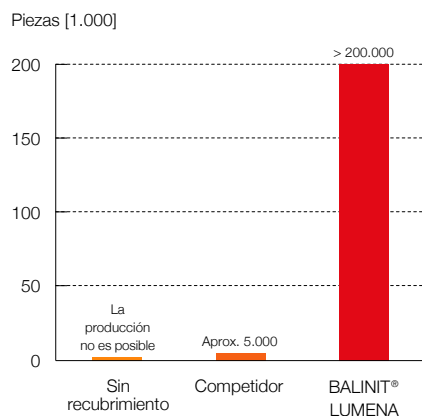
## Calibrado

**Útil:** Mandril, Ø 120 x 250 mm  
Acero DIN 1.3343 (~AISI M2)  
62 HRC

**Pieza:** Material DIN 1.0511 (~AISI 1040)  
Espesor 10 mm  
6 golpes/min  
Lubricación MQL aceite pulverizado

**Problema:** Soldadura en frío

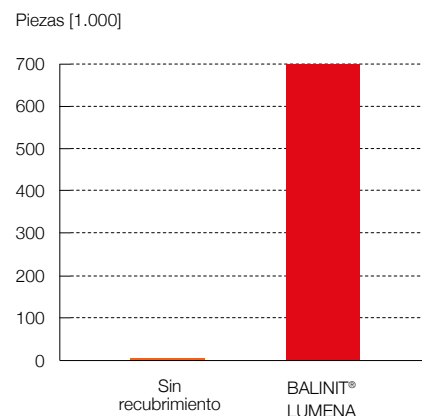
## Embutición

**Útil:** Matriz, DIN 1.2379 (~AISI D2)  
61 HRC

**Pieza:** Material DIN 1.0489  
(H280LA/H300)  
Espesor chapa 5 mm

**Problema:** Sin recubrimiento, sólo podían producirse 50 piezas.

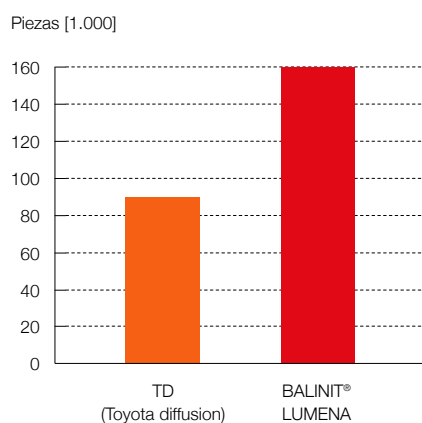
## Doblado

**Útil:** Útil de doblado  
DIN 1.2379 (~AISI D2), 61 HRC

**Pieza:** Pieza de estructura  
Material JIS SAPH 370, 3,2 mm

**Beneficio:** Gracias a la reducción de la soldadura en frío aumentó considerablemente la calidad de la pieza fabricada.

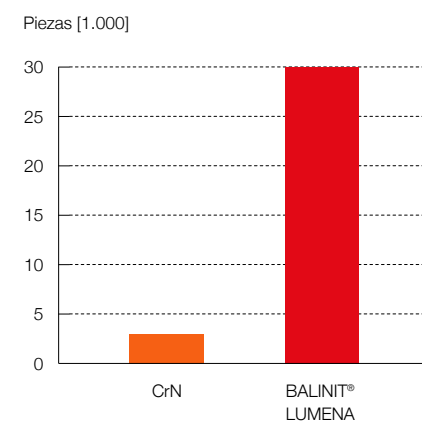
## Doblado

**Útil:** Útil de doblado  
DIN 1.2379 (~AISI D2), 61 HRC

**Pieza:** Tubos, DIN 1.4401 (~AISI 316)  
Espesor 1,5 – 1,75 mm

**Beneficio:** El recubrimiento BALINIT® LUMENA reduce drásticamente la soldadura en frío.

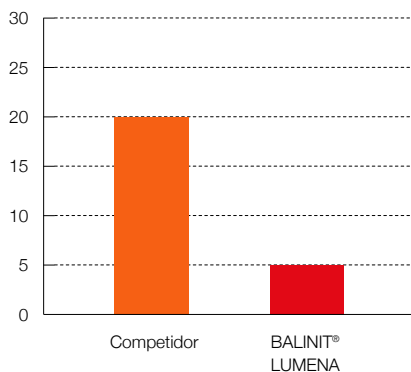
## Conformado de chapa

Mantenimiento mensual (horas)

**Útil:** Matriz de conformado DIN 1.2379 (~AISI D2), 60 HRC  
**Pieza:** Parachoques, DIN 1.8998 (S680MC/CP-W 800)  
**Beneficio:** Espesor chapa 2,8 mm  
 El tiempo dedicado al mantenimiento mensual se redujo un 75%.
